FT-IRおよびラマンを用いた 身近な材料の劣化評価

身近に用いられている樹脂などの材料は使用状況や期間などにより変色したり破損しやすくなるなどの劣化が見られます。このような材料について、FT-IRおよびラマンを用いて評価を行った例を紹介します。

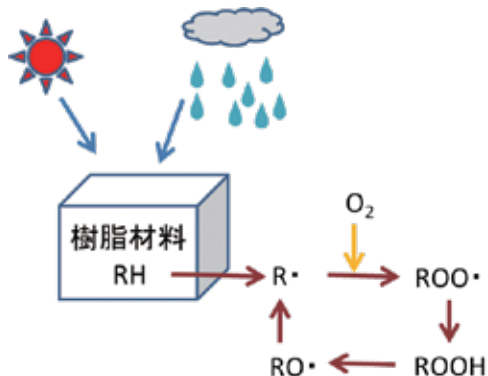
このサイクルにより、樹脂の構造が変化し、分子中にC=O、COOH、RCOORなどの構造が生じます。

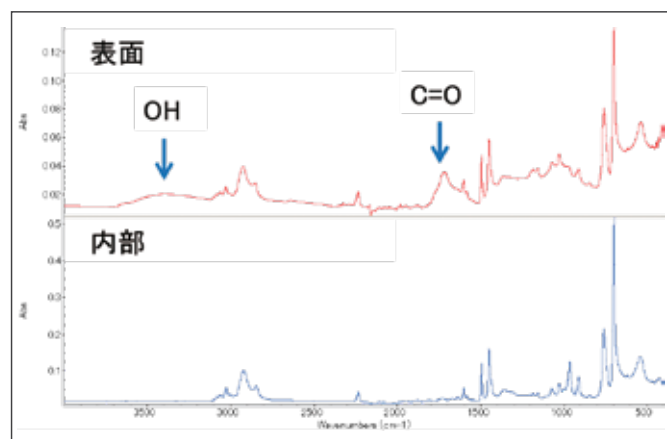
図4: 受話器表面 (上) および内部 (下) のATRスペクトル

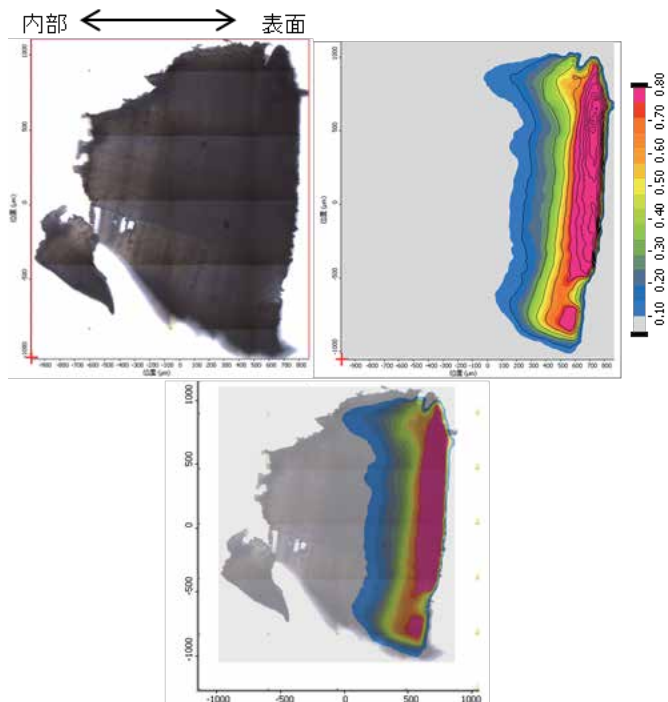
図6: 受話器断面切片的の可視画像 (左上) と劣化部分のケミカルイメージ (右上) および 可視とイメージの重ねがき (下)

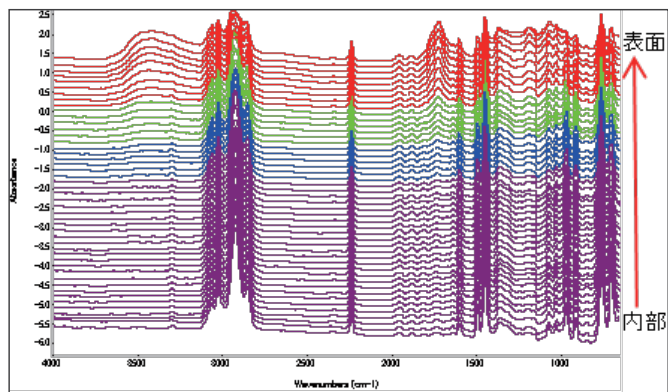
内部から表面へかけてライン状にスペクトルを抜き出し、 $1,724\text{ cm}^{-1}$ ピークの高さでプロファイルを作成したところ、表面よりおよそ $600\text{ }\mu\text{m}$ の深さまで劣化が進んでいることがわかりました。イメージ上のルーラーを用い、表面からの距離を計測することもできます。

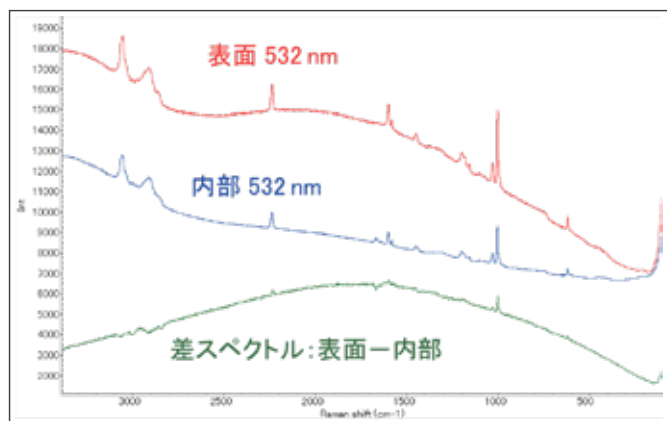
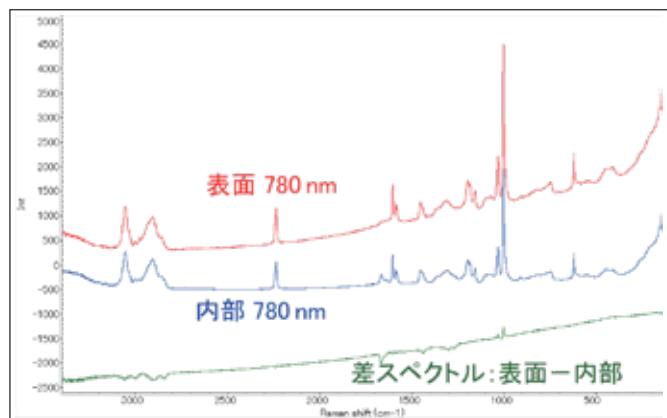
図11: 受話器表面 (劣化部) ・内部のラマンスペクトルとそれらの差スペクトル (上: 532 nmレーザー、下: 780 nmレーザー)

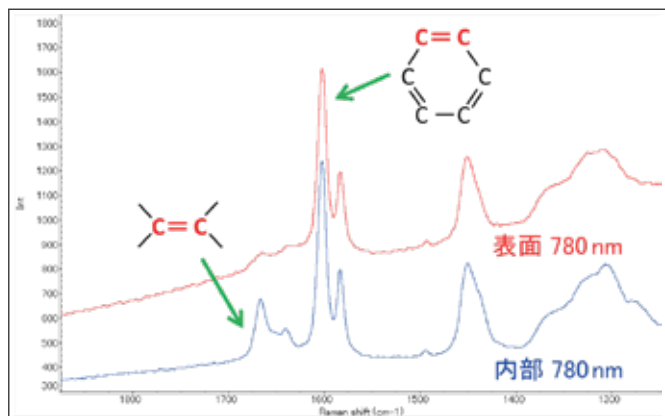
図12: 受話器表面(劣化部)・内部のラマンスペクトル比較

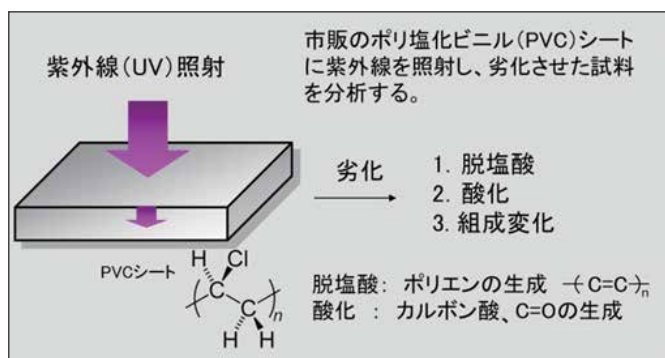
ポリ塩化ビニル (PVC) も身近な材料としてよく用いられています。ポリ塩化ビニルは紫外線照射により劣化し、酸化劣化を起こすとともに、脱塩酸によるポリエンの生成が起こることが知られています。UV照射により強制的に劣化させたPVCシートについて、劣化状態の測定を行いました。

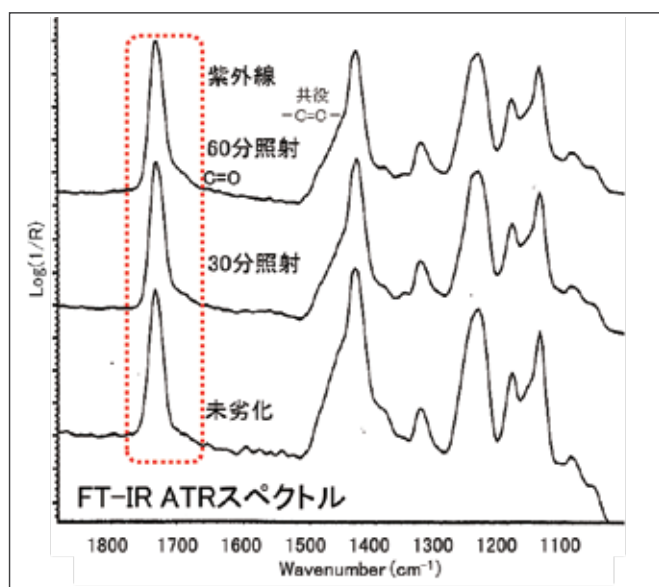
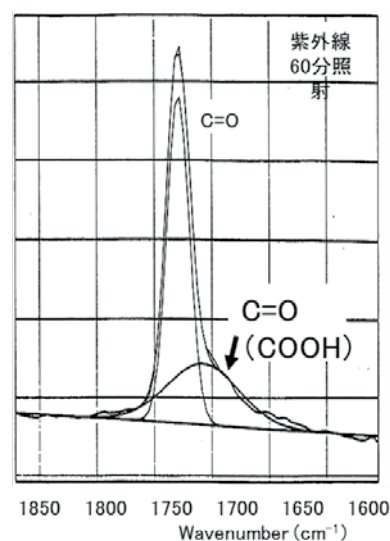
図14: UV照射60分・30分・未劣化PVCのFT-IR ATRスペクトル

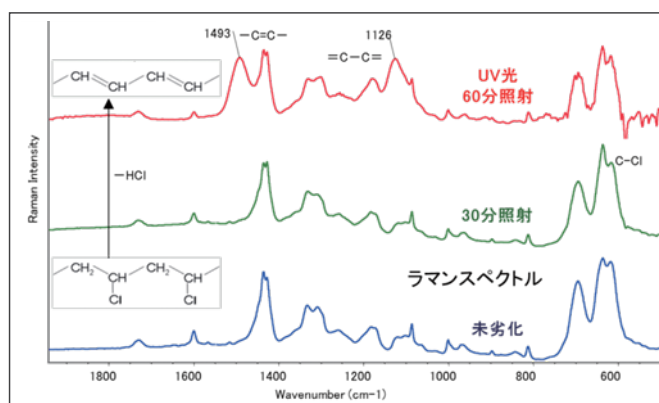
図15: UV照射60分・30分・未劣化PVCのラマンスペクトル

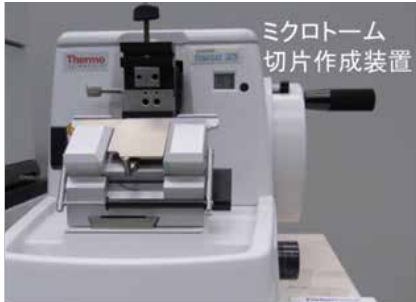
図16:マイクローム(上)と断面の顕微ラマン測定概略図

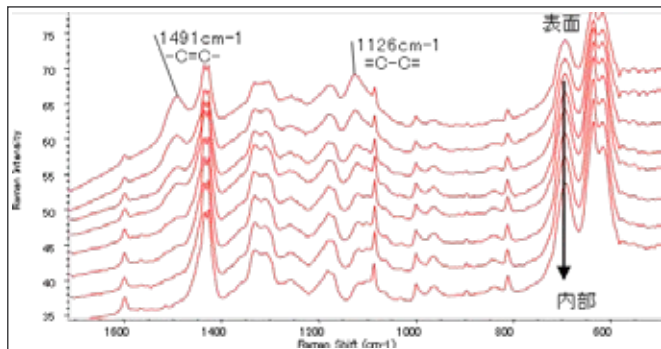
図17: UV光 60分照射試料断面の顕微ラマンスペクトル (50 μmステップ表示)
